## UNA TESTIMONIANZA ATTIVA

Il restauro della facciata di un Palazzo di Palladio a Vicenza

Progetto e direzione lavori  
Arch. Francesca Braga Rosa

Impresa di restauro  
Lithos srl, Venezia

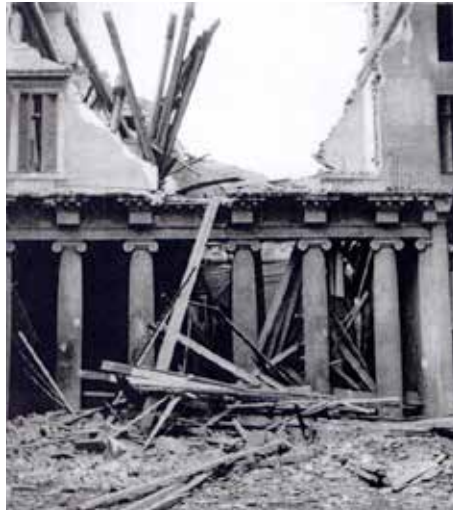
Uno dei quattro bassorilievi dopo il restauro.  
Foto storica che documenta i danni  
del bombardamento del 1944.  
Firma del Giordani con cui si attesta  
il restauro delle statue nel 1971.

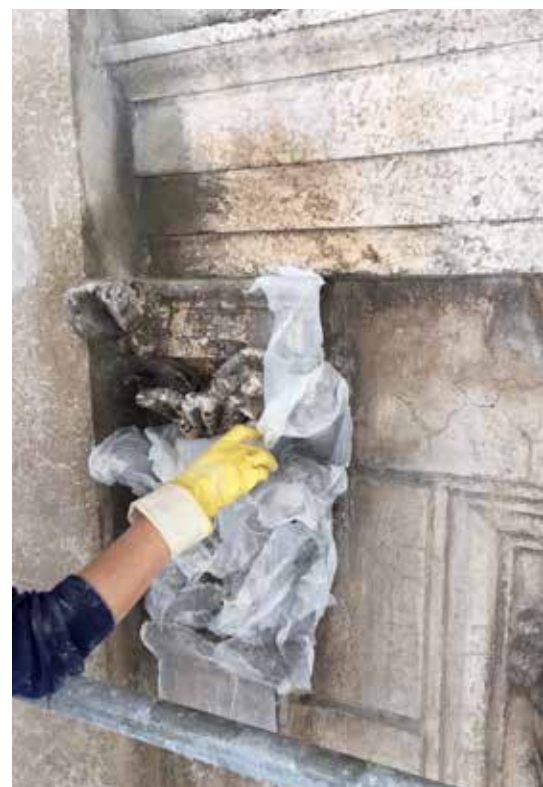
Nei capitelli purtroppo la pulitura è stata ancora più complessa: l'impacco di polpa di cellulosa e carbonato d'ammonio non ha portato a buoni risultati, però ha messo in luce la presenza di una superficie pittorica color ocra-arancio e nero carbone, confermata dall'analisi micro-stratigrafica eseguita in laboratorio su un piccolo campione. Tale scoperta è stata molto emozionante soprattutto perché da vicino la superficie pittorica è veramente ancora ben conservata. I capitelli però, dopo una prima pulitura, avevano ancora estese zone nere molto tenaci ed intervenendo con le resine a scambio ionico non abbiamo ottenuto ancora un livello di pulitura ottimale, soprattutto perché certi punti risultavano difficilmente raggiungibili manualmente. Si è optato pertanto, in seguito ad una campionatura eseguita per verificare di non andare a danneggiare la superficie

IN CENTRO\_Dettaglio delle campionature di pulitura.  
SOPRA\_Capitelli prima e durante le attività di pulitura.

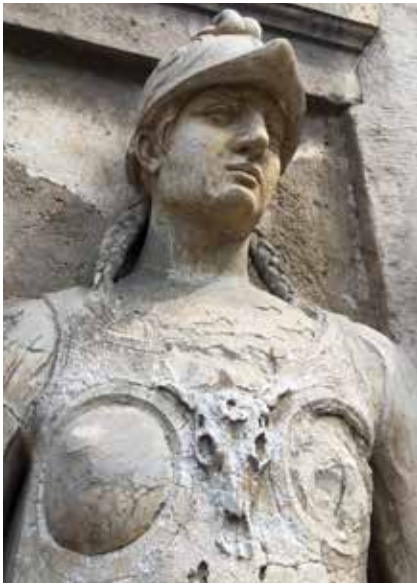
e delle due grandi statue armate laterali, dove, in particolare in quella di destra, la superficie era molto danneggiata.

IN SENSO ORARIO  
 Degrado della statua di destra.  
 Equilibratura cromatica degli  
 intonaci.  
 Dettaglio di un capitello con  
 superficie pittorica.  
 Tasselli emersi dopo la pulitura.  
 Impacchi su una balaustra (ph. Marco  
 Zorzanello..

Per ristabilire la coesione del materiale costitutivo, decoeso e polverulento, si è utilizzato il silicato di etile e successivamente iniezioni di consolidanti, costituiti da impasti di malta di calce nelle cavità, il tutto eseguito con la massima cautela al fine di prevenire eventuali fuoriuscite di composto consolidante dalle lesioni.

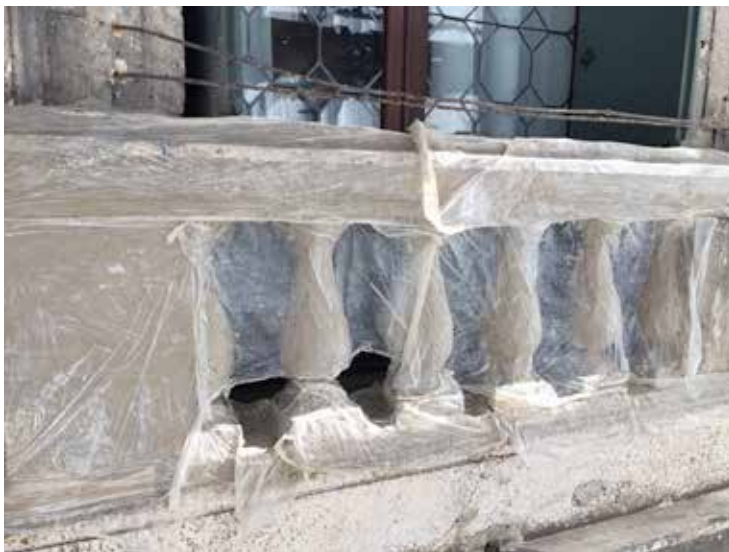
cromatico. Pulendo, infatti, sono emerse pietre accostate di colore molto differente probabilmente dovuto all'uso di cave di estrazione differenti, alcune molto bianche altre più gialle, tasselli nuovi, dovuti al precedente restauro, stuccature in cemento e zone ancora molto scure, dove la crosta nera era così tenace che sembrava irremovibile, e poi zone brune per la presenza di ossalati di calcio. Nella parte destra del cornicione, inoltre, la pietra risultava molto abrasa, danneggiata, superficialmente molto decoesa e polverulenta, e si è quindi andati a consolidare le parti più friabili con l'uso di silicato di etile. La rimozione dello spesso strato nero aveva messo in luce tutte le imperfezioni. Non era possibile lasciare ancora tante zone scure e abbiamo quindi provato nuove tecniche di pulitura usando le resine a scambio ionico, che hanno portato ad un ottimo risultato specialmente nei barbacani.
