## UNA TESTIMONIANZA ATTIVA

Il restauro della facciata di un Palazzo di Palladio a Vicenza

Progetto e direzione lavori  
Arch. Francesca Braga Rosa

Impresa di restauro  
Lithos srl, Venezia

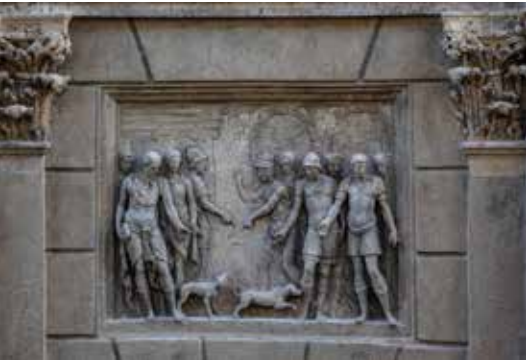
Uno dei quattro bassorilievi dopo il restauro.  
Foto storica che documenta i danni  
del bombardamento del 1944.  
Firma del Giordani con cui si attesta  
il restauro delle statue nel 1971.

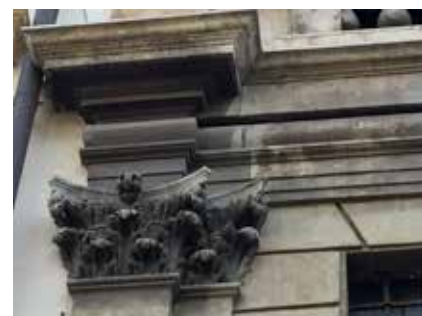
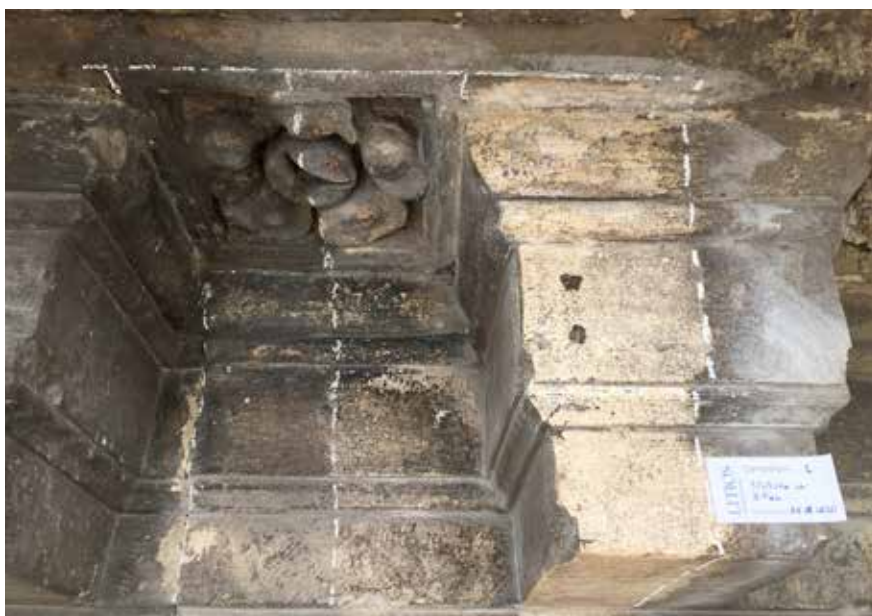
Nei capitelli purtroppo la pulitura è stata ancora più complessa: l'impacco di polpa di cellulosa e carbonato d'ammonio non ha portato a buoni risultati, però ha messo in luce la presenza di una superficie pittorica color ocra-arancio e nero carbone, confermata dall'analisi micro-stratigrafica eseguita in laboratorio su un piccolo campione. Tale scoperta è stata molto emozionante soprattutto perché da vicino la superficie pittorica è veramente ancora ben conservata. I capitelli però, dopo una prima pulitura, avevano ancora estese zone nere molto tenaci ed intervenendo con le resine a scambio ionico non abbiamo ottenuto ancora un livello di pulitura ottimale, soprattutto perché certi punti risultavano difficilmente raggiungibili manualmente. Si è optato pertanto, in seguito ad una campionatura eseguita per verificare di non andare a danneggiare la superficie

IN CENTRO\_Dettaglio delle campionature di pulitura.  
SOPRA\_Capitelli prima e durante le attività di pulitura.

pittorica, per l'uso della microsabbatura con ossido di alluminio. La sabbatura è stata circoscritta alle zone più anguste ed è stata usata solo per rifinire la pulitura manuale ed ottenere un risultato più omogeneo.
